Małgorzata Misztal

Muzeum Narodowe w Kielcach

**POLICHROMOWANY STROP BELKOWY W IZBIE
STOŁOWEJ GÓRNEJ DAWNEGO PAŁACU
BISKUPÓW KRAKOWSKICH W KIELCACH –
PROLEGOMENA DO BADAŃ
KONSERWATORSKICH**

**Polychromed beam ceiling in the Upper Dining Chamber of the Former Palace
of Cracow Bishops in Kielce – prolegomena to the conservational studies**

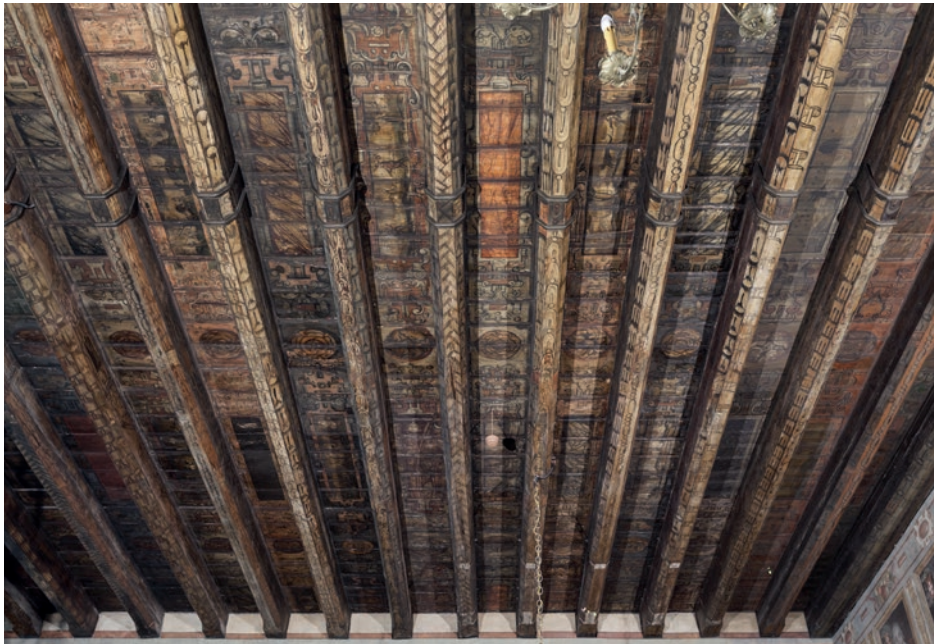
Fot. 1. Strop belkowy w Izbie Stołowej Górnej, fot. Paweł Suchanek

Według przyjętej systematyki Izbę Stołową Górną przykrywa strop belkowy z powałą (fot. 1) Pod względem budowy technicznej zaliczyć można go do stropów belkowych tzw. nagich. Złożony jest z 21 belek z drewna modrzewiowego (w tym dwie przysienne), na których spoczywają deski różnej szerokości tworzące powałę⁴. Końce belek osadzone bez odsadzek (wsparcia na pogrubionym murze) świadczą, że strop powstał równocześnie ze wznoszeniem pałacu. Precyzyjne rozpoznanie budowy przeprowadzone być powinno w trakcie badań architektonicznych – wymaga wykonania odkrywek w celu zbadania sposobu osadzenia belek w murze. W przypadku Izby Stołowej Górnej obecnie jest to niemożliwe z powodu istniejącego żelbetowego stropu ogniotrwałego. Przebadanie kotwienia

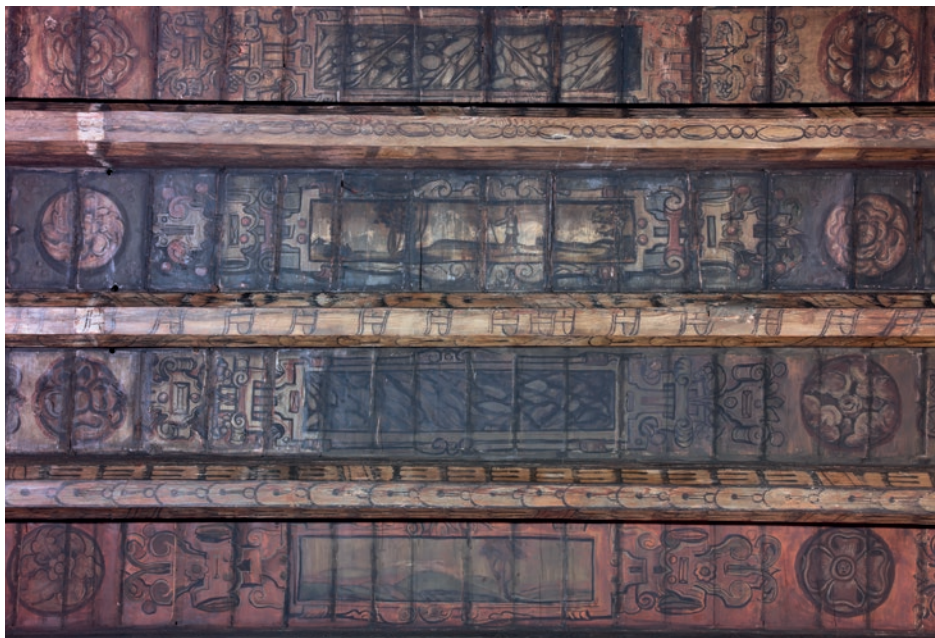
Fot. 2. Fragment stropu pomiędzy 16 a 20 belką, fot. Paweł Suchanek

W wielu opracowaniach dotyczących kieleckiego pałacu natknąć się można na informację o ponad tysiącu drewnianych wsuwek wypełniających przestrzeń pomiędzy belkami⁵. Bezpośrednia obserwacja dowodzi jednak, że belki zostały pokryte od góry dłuższymi deskami – miejsce styku jest maskowane przez belki, które równocześnie podpierają końce desek. Nieregularny rytm łączy sugeruje długość elementów od jednej do sześciu przestrzeni międzybelkowych (fot. 2).

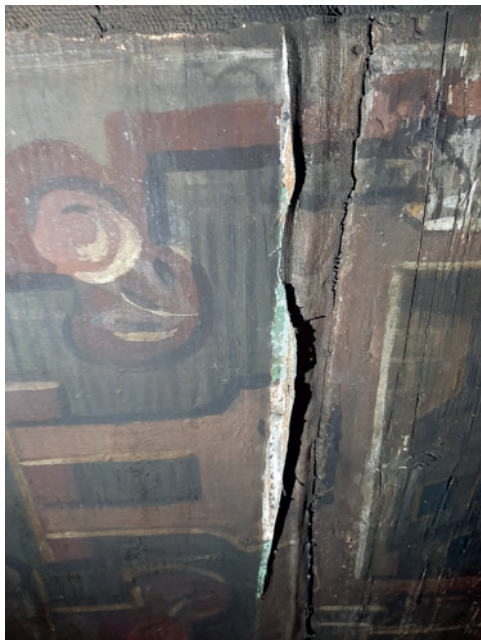
Fot. 3. Fragment z pierwotną kolorystyką zachowaną pod płóciennym paskiem, fot. Małgorzata Misztal

Płaszczyzny deskowania pierwotnie miały zróżnicowany kolor tła – białe, ugrowe, różowe, błękitne. Podczas badań wizualnych w jednej scenie zaobserwowano miejsce, gdzie pod odspojonym ciemnym płótnem, w połowie długości pola przed belką przy ścianie okiennej, zachował się fragment pierwotnej polichromii o intensywnej, czystej kolorystyce możliwej do zaobserwowania po odchyleniu tkaniny. W tak wysokim i rozległym pomieszczeniu dekoracja musiała być widoczna w ówczesnych warunkach oświetleniowych (fot. 3).

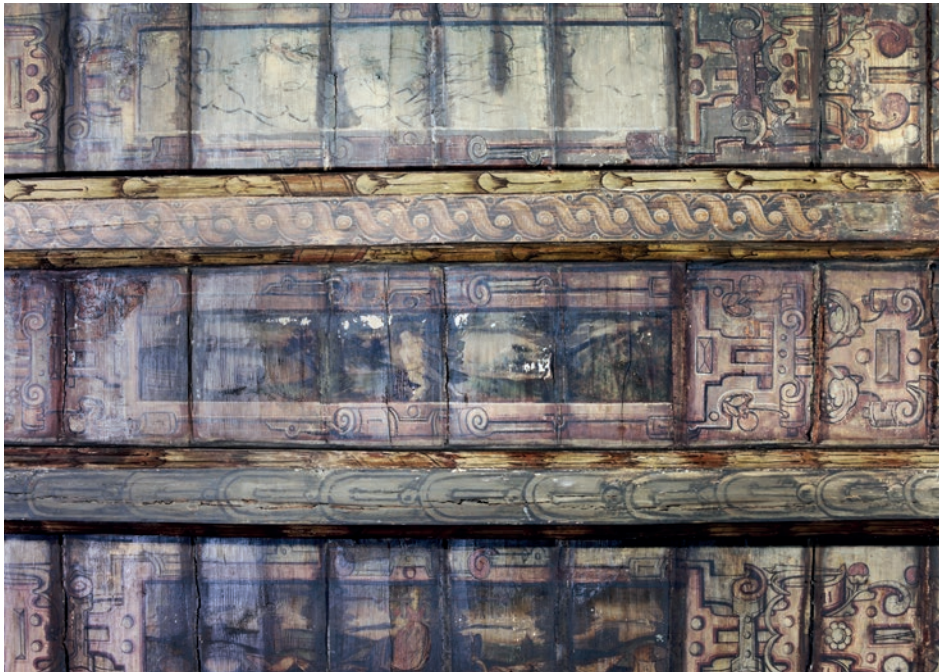
Fot. 4. Fragment stropu z czytelnymi przemalowaniami w prawym górnym narożniku, fot. Paweł Suchanek

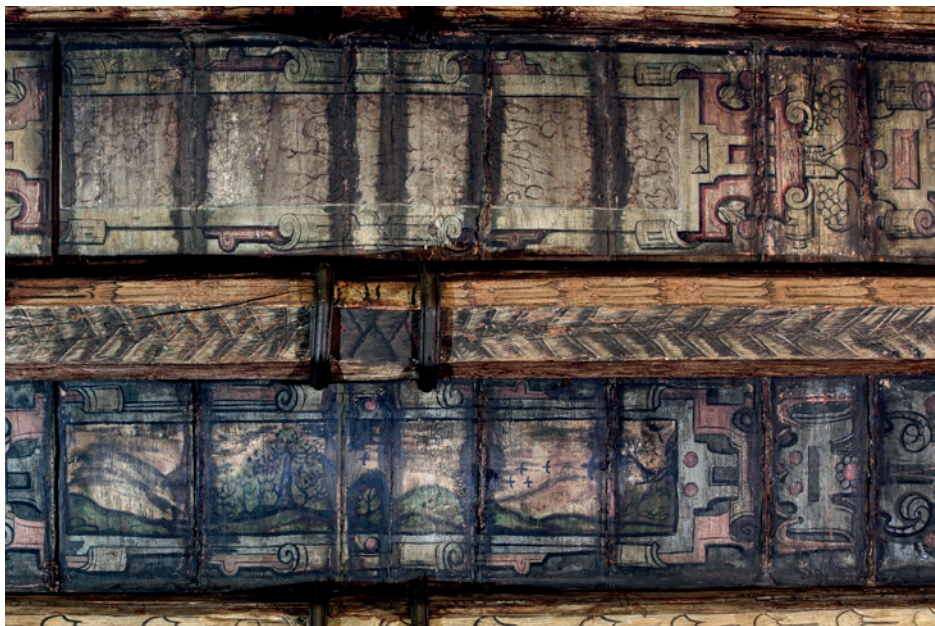
Fot. 5. Fragment stropu przedstawiający równy rytm desek, fot. Paweł Suchanek

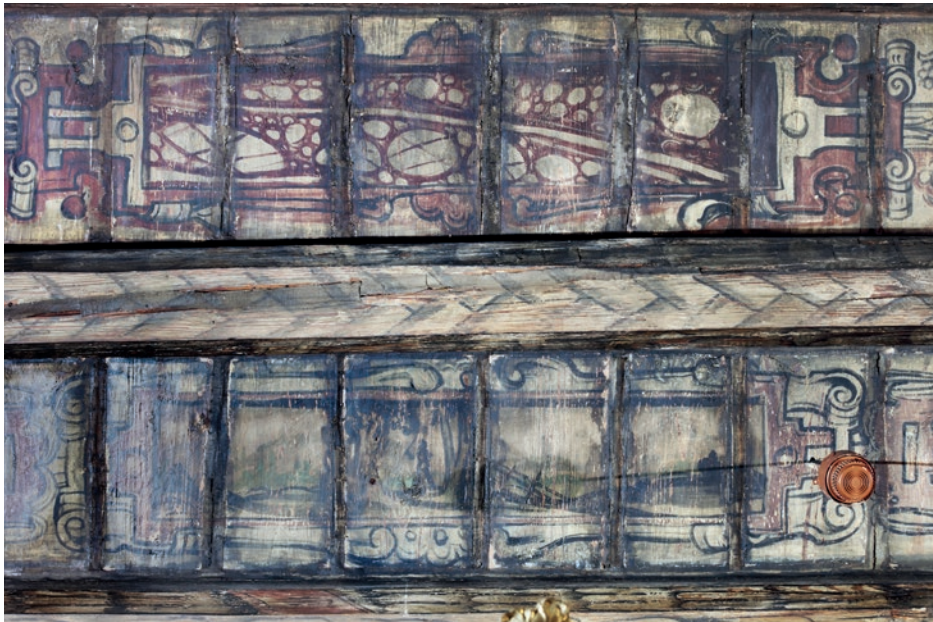
Fot. 6. Pęknięcia drewna zaklejone paskami płótna (od lewej) i papieru (w centrum kadru) znajdujące się na belce (nr 15), fot. Paweł Suchanek

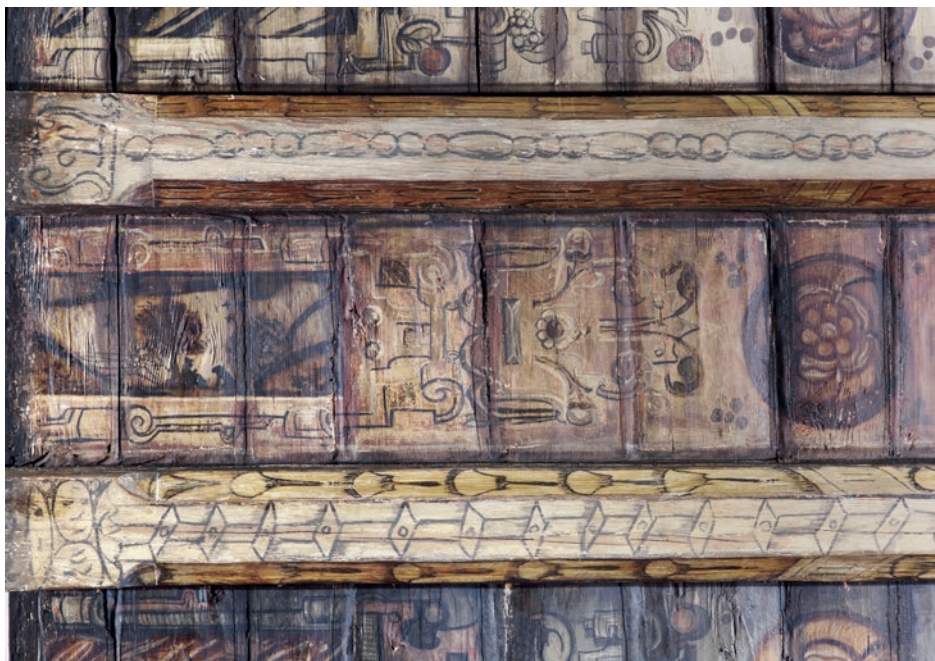
Fot. 7. Precyzyjny rysunek pierwotnych obramowań na fragmencie stropu (12 i 13 belka), fot. Paweł Suchanek

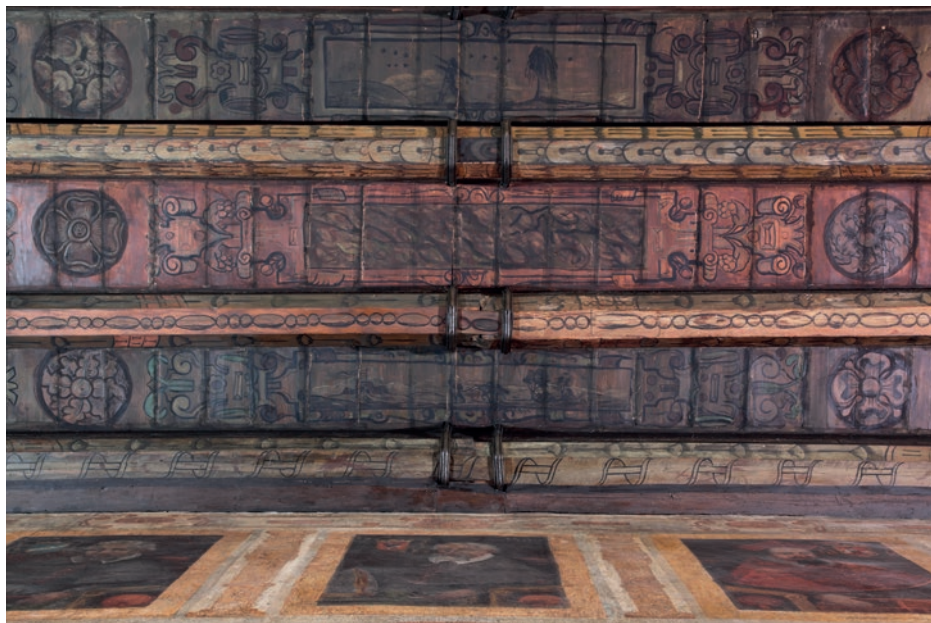
Fot. 8. Fragment z trzema wtórnymi belkami. Widoczne łączenie belek pod metalowymi okuciami, fot. Paweł Suchanek

Trzy ostatnie przestrzenie międzybelkowe oraz dwie ostatnie belki są wtórne. Belki łączone są w połowie długości na zakładkę, miejsce styku zamaskowane jest

metalową kotwą podciągającą, analogiczną do biegnących przez środek wszystkich belek. Polichromia na tym obszarze, artystycznie mizerna, datowana jest na ingerencję z okresu międzywojennego. Identyfikacja pigmentów wykonana dzięki E-RIHS.pl wskazała na obecność bieli cynkowej stosowanej w malarstwie w XX wieku i brak bieli ołowiowej charakterystycznej dla wcześniejszych epok.
