„Rocznik Muzeum Narodowego w Kielcach”, tom 37, Kielce 2022

FRYZ PORTRETOWY I ILUZJONISTYCZNE  
PORTALE W IZBIE STOŁOWEJ GÓRNEJ  
W DAWNYM PAŁACU BISKUPÓW  
KRAKOWSKICH –  
HISTORIA I KONSERWACJA

**Portrait frieze and illusionistic portals in the Upper Dining Chamber in the Former Palace of Cracow Bishops – history and conservation**

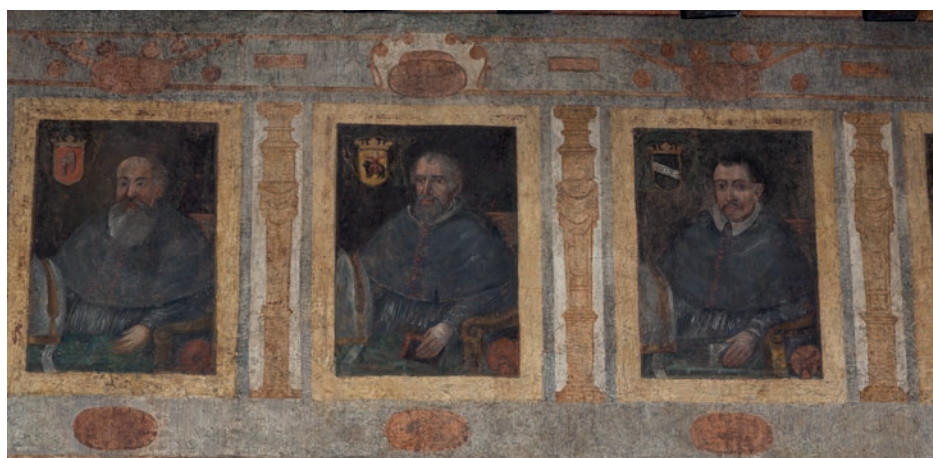
Fot. 2. Fragment polichromii z XVII wieku – stan przed 2019 rokiem, fot. Paweł Suchanek

Około 1642 roku powstaje górna partia polichromii ściennych (fot. 2). Jako pierwsze namalowane zostały girlandy i kartusze korespondujące z dekoracją bocznych płaszczyzn belek stropu, a równoległe lub nieznacznie później umieszczono pod nimi górny rząd portretów biskupów na trzech ścianach (północnej, południowej i wschodniej) oraz na ścianie nadokiennej, zachodniej sześć scen batalistycznych, cztery portrety w owalnych ramach: królów Zygmunta III Wazy, Władysława IV, biskupów Piotra Gembickiego i Jakuba Zadzika, trzy herby: Korab,

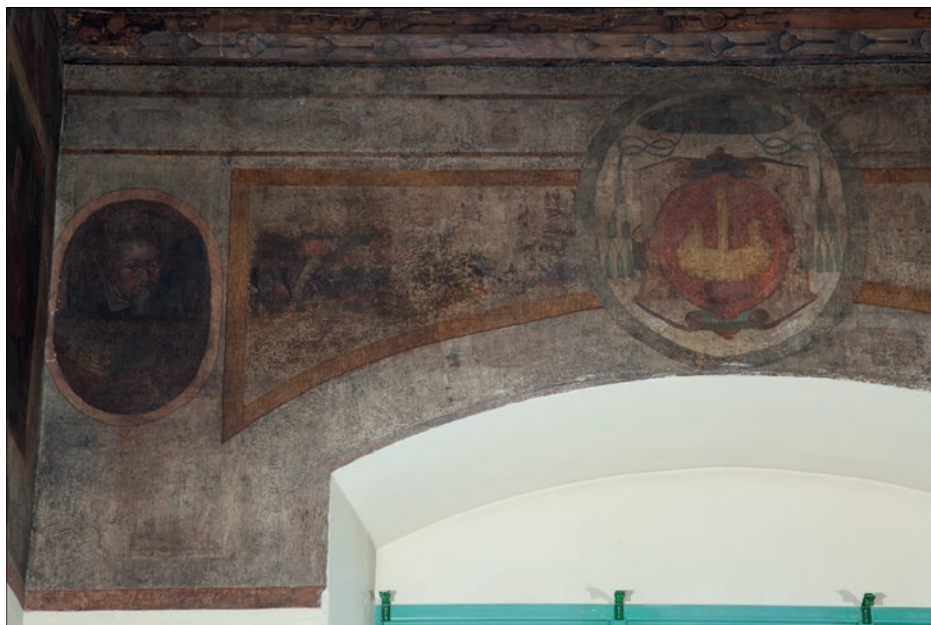
Fot. 3. Fragment ściany zachodniej – stan przed 2019 rokiem, fot. Paweł Suchanek

Wazów, kapituły krakowskiej (fot. 3). Ujęcie w kompozycji Gembickiego datuje polichromię po 1642 roku. Pytanie, na ile miał on wpływ na układ ikonograficzny dekoracji, pozostaje otwarte.

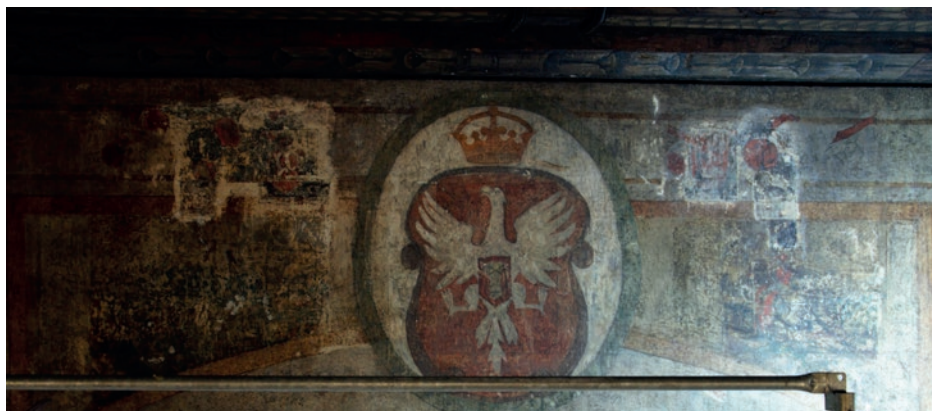
Fot. 4. Odkrytki na ścianie zachodniej, fot. Agata Malik-Ptaszyńska

Dziś zachowane są niewielkie fragmenty widoczne w pozostawionych podczas konserwacji świadkach (fot. 4).

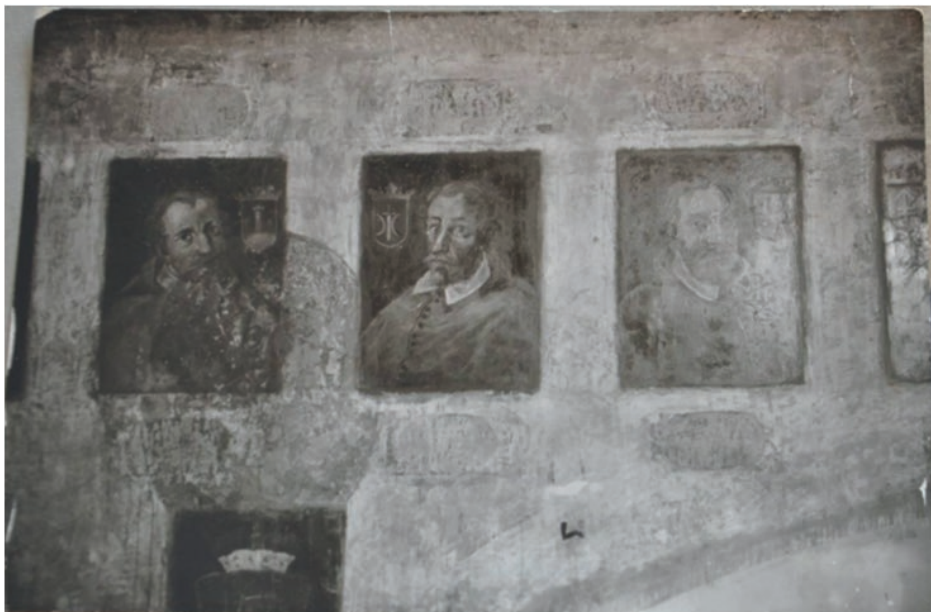
Fot. 5. Usunięte portrety z XVIII wieku, fot. dokumentacja konserwatorska Józefa Strojnego

Wzmianka o odnowieniu portretów łączona jest w literaturze przedmiotu (na podstawie rozpoznania w trakcie konserwacji Józefa Strojnego) z namalowaniem na nowo na ścianie zachodniej 21 przedstawień biskupów urzędujących przed Pawłem z Przemankowa – rozpoczynającym poczet z XVII wieku (fot. 5).

Dzisiaj po nich pozostały jedynie wyryte w zaprawie krawędzie ramek (fot. 15) i majaczące ślady w miejscach impastowych nawarstwień, np. guziczków sutanny. Losy wiszących malowideł nie są znane. Układ kompozycji został utrwalony na rycinie z 1874 roku (fot. 5) oraz w dokumentacji konserwatorskiej z 1960 roku (fot. 8). Przedstawionych było

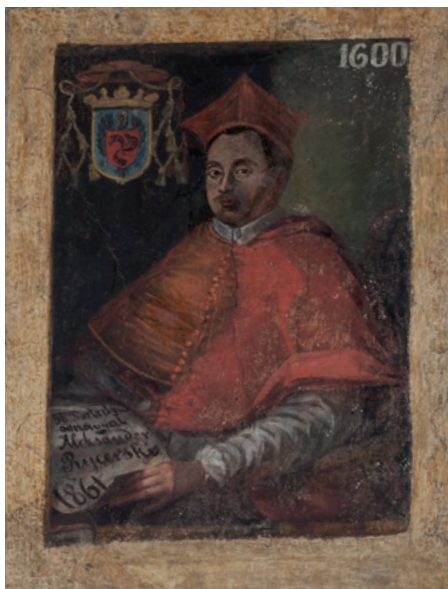
Fot. 6. Inskrypcja Aleksandra Rycerskiego na portrecie Jerzego Radziwiłła dowodząca jego ingerencji w XVII-wieczną polichromię – stan przed konserwacją, fot. Paweł Suchanek

W latach 1861–1863 malarz Aleksander Rycerski odnowił 56 górnych portretów, pozostawiając stosowną informację na jednym z nich na ścianie północnej (na dużym uzupełnieniu tynku) (fot. 6). Działania Rycerskiego są udokumentowane również dość obfitą korespondencją ze zleceniodawcą. W liście do Komisji Rządowej Spraw Wewnętrznych i Duchownych<sup>12</sup> tłumaczy:

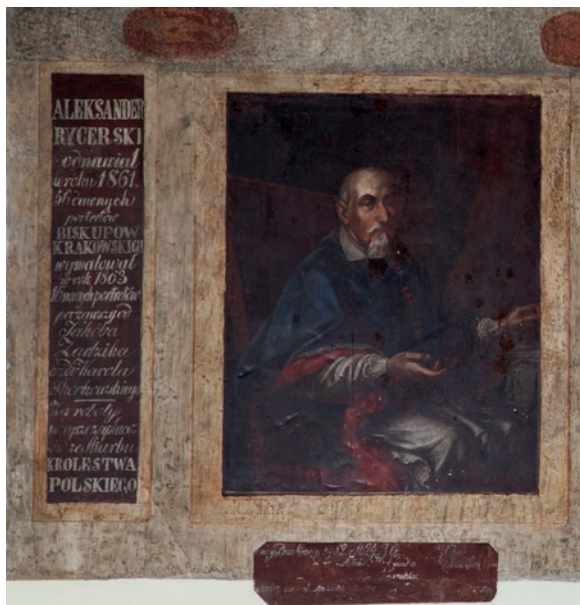
Fot. 7. Fragment fryzu Aleksandra Rycerskiego z jego inskrypcją (Jakub Zadzik), fot. Paweł Suchanek

W kolejnym roku domalował dolny rząd z 16 portretami począwszy od Jakuba Zadzika do Karola Skórkowskiego, co udokumentował inskrypcją wkomponowaną w malowidło (fot. 7). Do kontynuacji działań artysta przygotował się rzetelnie. W kieleckiej kurii zachowały się do dziś cztery projekty wizerunków na płótnie. Z tyłu przyklejono karteczki z podpisami, pokrywające się z podpisami analogicznymi do inskrypcji na ścianie.

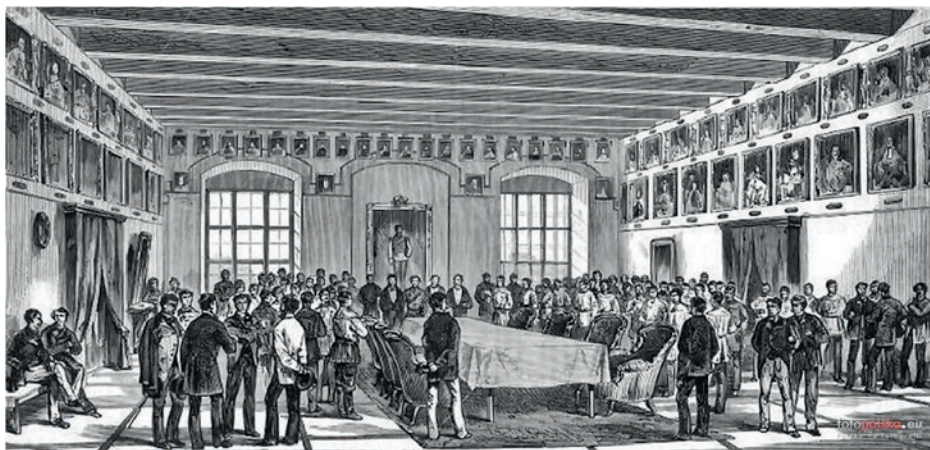
Fot. 8. Rycina z 1874 roku, fot. fotopolska.eu

Od 1866 roku odnowiony pałac przeznaczono na siedzibę guberni kieleckiej. Wygląd Izby Stołowej w tym okresie znamy na podstawie ryciny z 1874 roku, zamieszczonej w „Kłosach” (fot. 8), ukazującej widok na ścianę okienną, oraz nieco późniejszych fotografii obejmujących ściany północną i wschodnią (fot. 9). Oba źródła wzajemnie się uzupełniają. Na rycinie widzimy kompozycję ściany nadokiennej z portretami biskupów oraz fryz z podziałami architektonicznymi i (na zdjęciu) pustym tłem wewnątrz ram z XIX wieku również na ścianie południowej. W trakcie ostatnich prac konserwatorskich nie odnaleziono pozostałości dekoracji na tym obszarze – były tylko wtórne uzupełnienia tynku. Warto zauważyć, że nieco przemieszczone na rycinie drzwi do apartamentów pozbawione wówczas portali przysłonięte są kotarami. Drobne detale kompozycji zostały uproszczone. Nie jest wykluczone, że portret cara zasłaniający środkowe okno również został później przemieszczony na środek ściany północnej – ten sam obraz sfotografowany jest na zdjęciu datowanym na lata 1906–1908. Strop belkowy nie jest ujęty w kadrze.

Dolną część fryzu zamyka namalowany poniżej tabliczek z inskrypcjami prosty gzyms. Ściany dekoruje drobny wzór – prawdopodobnie tapeta. W miejscu obecnego portalu iluzjonistycznego umieszczony jest portret cara. Meble również nie zostały zmienione.

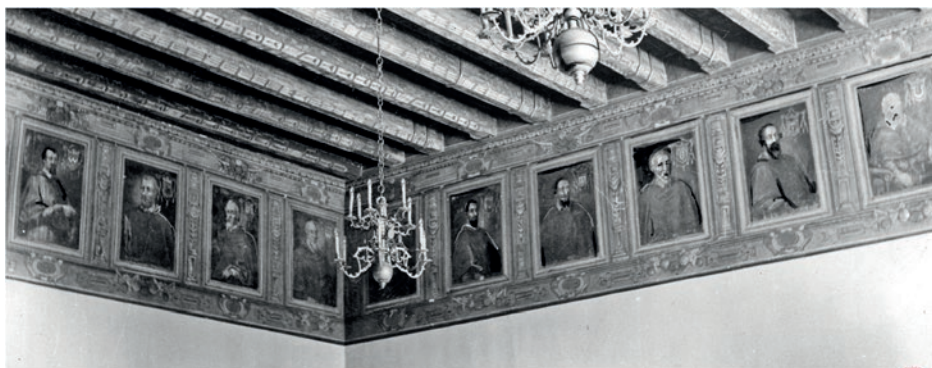
Fot. 12. Stan fryzu portretowego w 1944 roku, fot. Maciej Przykowski

Firma Kunowskiego – przedsiębiorcy zatrudniającego kilku pracowników [...], uratowała w czasie okupacji m.in. salę portretową na zamku kieleckim, zamalowując umiejętnie, nie niszcząc, znajdujące się w niej portrety biskupów i freski. Na co się narażali wiadomo tylko tym, co przeżyli okupację. Niemcy bowiem żądali zniszczenia i zeskrobania wszystkich ścian<sup>17</sup>.

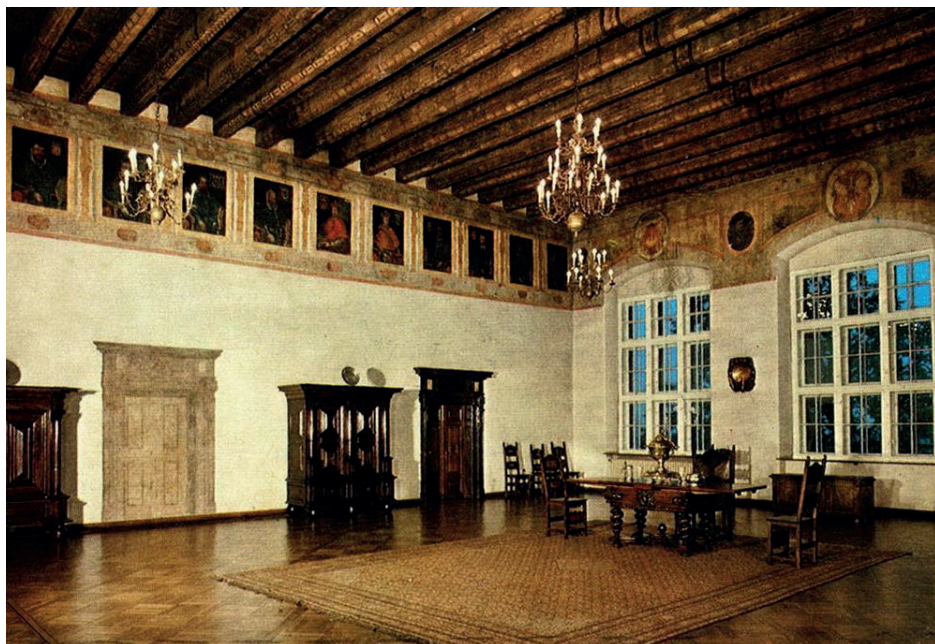
Fot. 14. Wygląd Izby Stołowej Górnej po konserwacji w latach 1965–1967, fot. fotopolska.eu

Pracownia Konserwacji Zabytków w Krakowie kontynuowała prace w latach 1965–1967. Według zapisów w dokumentacjach usunięto wówczas kolejne zidentyfikowane nawarstwienia. Pozostawiono jedynie XVIII-wieczne herby, inskrypcje na górnych portretach i świadki portretów z 1660 roku. Podklejono odspojenia tynków, uzupełniono powierzchnię kitami, scalono ubytki kolorystyczne kreską,

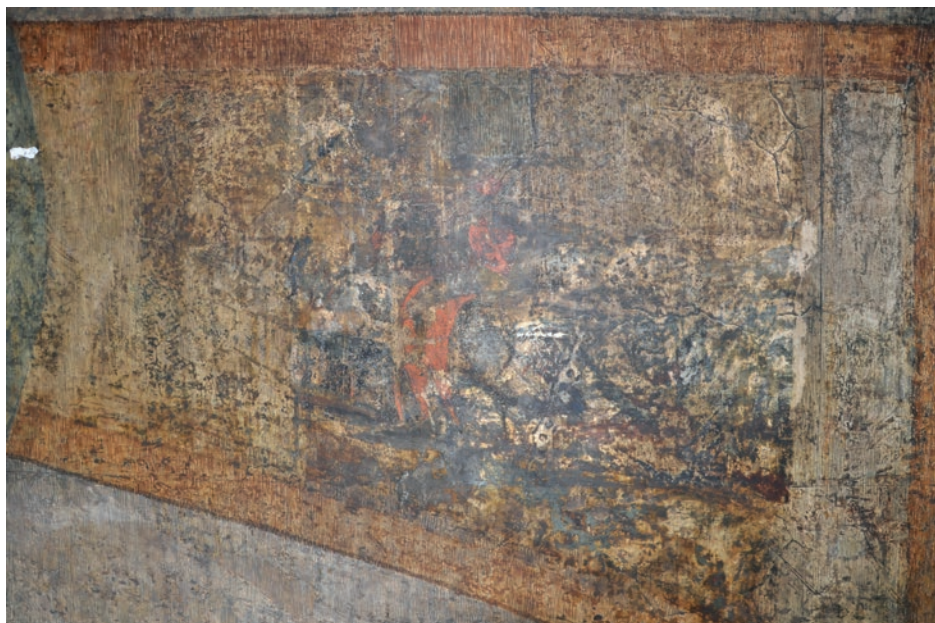
Fot. 15. Fragment sceny na ścianie nadokiennej. Czytelne umiejscowienie XVIII-wiecznych portretów, fot. Agata Malik-Ptaszyńska

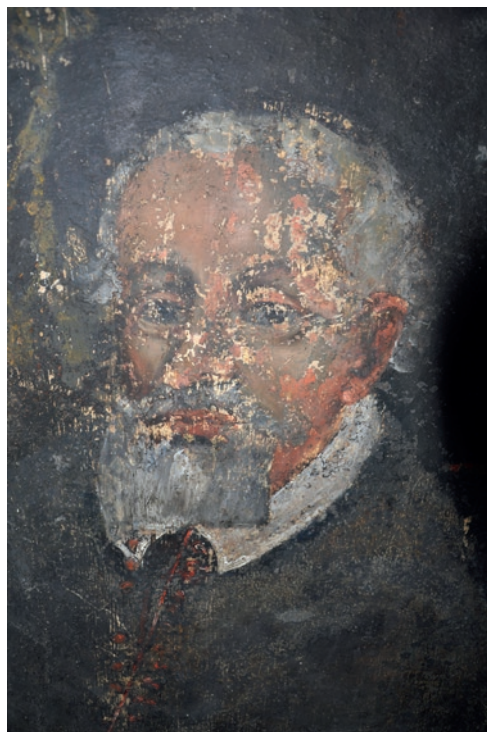
Fot. 16. Jan Rzeszowski w trakcie  
oczyszczania, fot. Agata  
Malik-Ptaszyńska

malowanych powierzchniach również terpentyną. Starano się oczyścić polichromię z brudu oraz usunąć nieestetyczne punktowania i retusze zniekształcające wyraźnie formę. Używano również mieszanin rozpuszczalników dobieranych na podstawie prób. Podczas usuwania przemalowań potwierdzono, iż pierwotna warstwa malarska pocztu biskupów zachowana jest w nikłym procencie i jedynym słusznym działaniem jest utrzymanie późniejszych retuszy z usunięciem tylko ewidentnie nieprawidłowych (fot. 16).

Po wstępnym odkurzeniu polichromii miękkim pędzlem całość oczyszczono z brudu profesjonalnymi gąbkami i miękkimi gumkami syntetycznymi. Następnie domywano powierzchnię wacikami zwilżonymi wodą destylowaną lub wodą z dodatkiem detergentu niejonowego. Każdorazowo obszary, na które działało roztworem detergentu, neutralizowano wodą destylowaną, a na tłusto, olejno

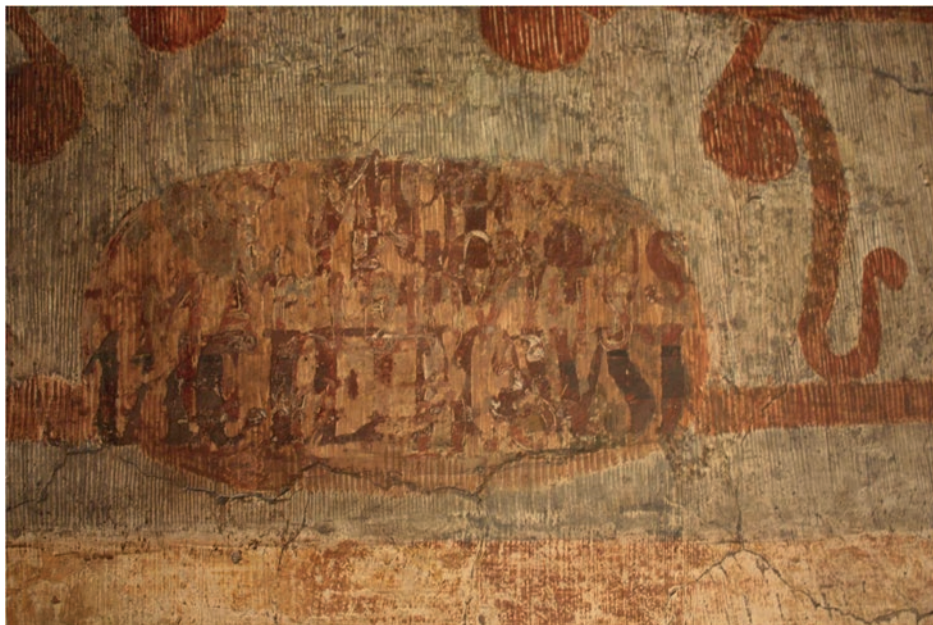
Fot. 17. Kartusz pod portretem Samuela Maciejowskiego – stan przed konserwacją, fot. Agata Malik-Ptaszyńska

o złożonej historii obiektu. Widoczne jest to w bezpośrednim kontakcie z malowidłami, zwłaszcza w partii herbów i inskrypcji. Przy przedstawieniu biskupa Maciejowskiego doliczono się kilku nawarstwień nieco przesuniętych względem siebie powtórzenia jego nazwiska (fot. 17). Pozostawiono również plakiety nienależące do warstwy XVIII-wiecznej, nakładające się częściowo na rekonstruowane kartusze i girlandę. Dla wizytujących pomieszczenie niuanse te nie są zauważalne i nie przeszkadzają w odbiorze dekoracji, zdecydowano więc o pozostawieniu nawarstwień.

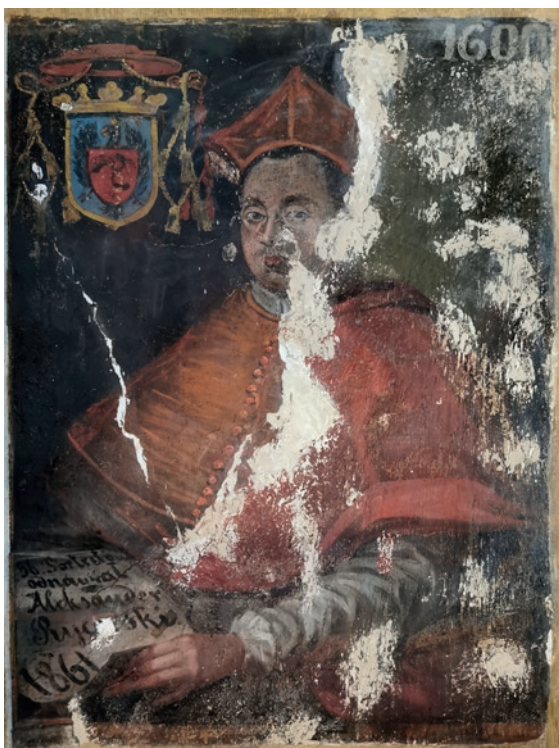
Fot. 18. Fragment fryzu  
w trakcie uzupełniania  
ubytków podłoża,  
fot. Agata Malik-Ptaszyńska

Wykonano uzupełnienia ubytków tynku. Wielkość uzupełnień i stan podłoża wymusił zastosowanie różnych rozwiązań. Głębsze uszkodzenia wypełniono

zaprawą wapienno-piaskową, płytsze ubytki masą z wapna dyspergowanego. Na przetłuszczonych powierzchniach zastosowano szpachlówkę charakteryzującą się lepszą przyczepnością. Przed wykonywaniem uzupełnień mineralnych każdorazowo powierzchnię opracowywaną zwilżano lokalnie wodą, w celu zapewnienia lepszych warunków wiązania i przyczepności (fot. 18).

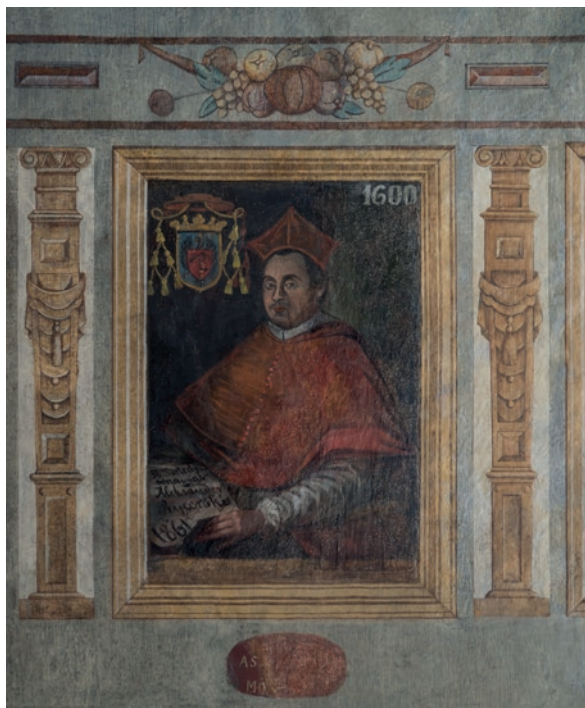
Fot. 19. Fragment z portretem Jerzego Radziwiłła po konserwacji, fot. Krzysztof Opilko

Wykonano konserwację estetyczną z częściową rekonstrukcją XVII-wiecznej polichromii, stosując pionową kreskę. Użyto farb sporządzonych z pigmentów suchych i roztworu żywicy. Nowe, jasne kity podmalowano, lawując, aby uzyskać kolor oryginalnego tynku (fot. 19).

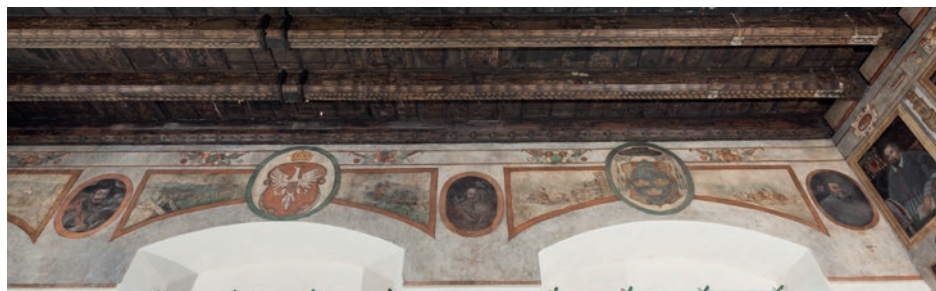
Fot. 20. Fragment fryzu na ścianie zachodniej po konserwacji, fot. Paweł Suchanek

Po nasyceniu kolorystyki ustalono, iż rytm owoców i wstęgi jest powtarzalny, kolorystyka centralnie umiejscowionego dużego owocu (arbuza?) naprzemienna: zielony-czerwony. Na ścianie zachodniej rozjaśniono szarość tła ze względu na słabe oświetlenie tych partii sali, wynikające z usytuowania okien (fot. 20).

Przy scalaniu scen na ścianie zachodniej posiłkowano się fotografiami w świetle IR oraz wydrukami analizy multispektralnej, na których znacznie wyraźniej widoczny był rysunek. Sporządzono kalki z formą przeniesioną ze ściany i uzupełniono ją, posiłkując się zdjęciami.

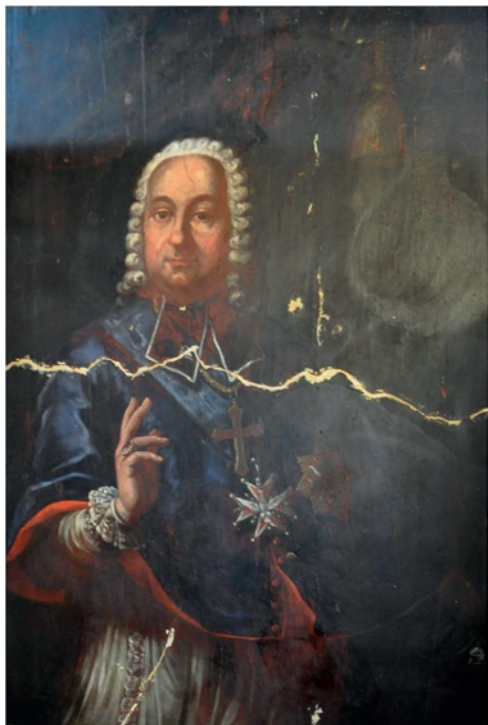
Fot. 22. Fragment polichromii z XIX wieku w trakcie kitowania, fot. Agata Malik-Ptaszyńska

Uzupełniono ubytki tynków analogicznie jak w powyższym rzędzie. Powierzchnię kitów starano się opracować tak, aby była zbliżona fakturą do oryginału (fot. 22).

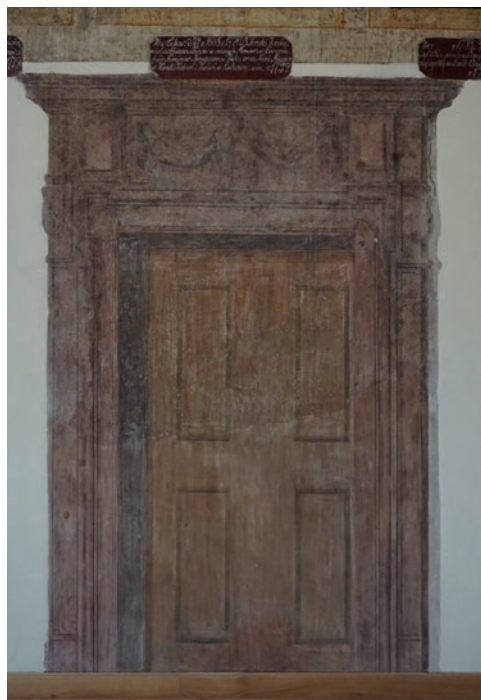
Fot. 23. Portal na ścianie północnej –  
stan przed konserwacją,  
fot. Paweł Suchanek

Prace przy iluzjonistycznych portalach przebiegały w analogiczny sposób (fot. 23). Oczyszczono całość obu malowideł z kurzu i brudu, usunięto chemicznie nieestetyczne przemalowania. Każdorazowo powierzchnie przemywane neutralizowano wodą destylowaną, a na tłusto malowanych powierzchniach terpentyną. Wykonano iniekcje podtynkowe, stosując spoiwa mineralne w wodzie, stopniowo zwiększając ich stężenie. Po uzupełnieniu ubytków tynku wykonano retusze metodą scalającą, stosując farby sporządzone z pigmentów suchych i roztworu analogicznie jak przy fryzie podstropowym. Zakres i intensywność punktowań była wypracowana w trakcie komisji konserwatorskich. Na spotkaniach ustalono, że drzwi zostaną wzbogacone o malowane klamki – gałki, wzorowane na występujących w całym pałacu. Ustalono również, że ze względów praktycznych zostaną pozostawione listwy przyścienne osłaniające dolną krawędź iluzjonistycznych portali.

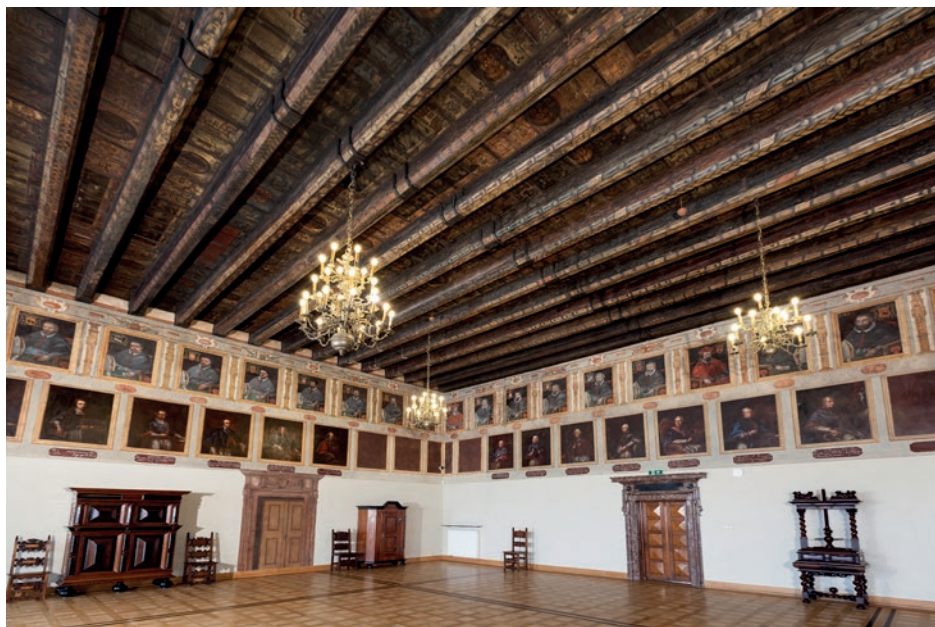
Fot. 24. Widok na Izbę Stołową Górną – stan po konserwacji, fot. Paweł Suchanek

Po konserwacji polichromia jest rozjaśniona, bardziej czytelna, w partii XIX-wiecznej zrekonstruowano ciągłość kompozycji na ścianach północnej i wschodniej, uzupełniając podziały architektoniczne w narożnikach pomieszczenia (fot. 24). Najbardziej znaczące zmiany zaszły na ścianie nadokiennej, gdyż udało się częściowo zrekonstruować pierwotne kompozycje. W pierwszej scenie od lewej strony uczyniono rysunek sylwetek rycerzy na koniach oraz piechoty przypominającej hajduków węgierskich z rolki sztokholmskiej. W budowli usytuowanej
